Borkum, den 23./24.09.2019

## **Wandelbahn auf Borkum nach 7 Jahren unter Belastung und Überflutung**

*Im Fokus der Bewertung steht der Fugenschluss (Fa. ROMEX® / ROMPOX D2000) unter Einwirkung von Seewasser und starkem Seeschlag.*

## Angaben zum Projekt: Borkum/ Wandelbahn

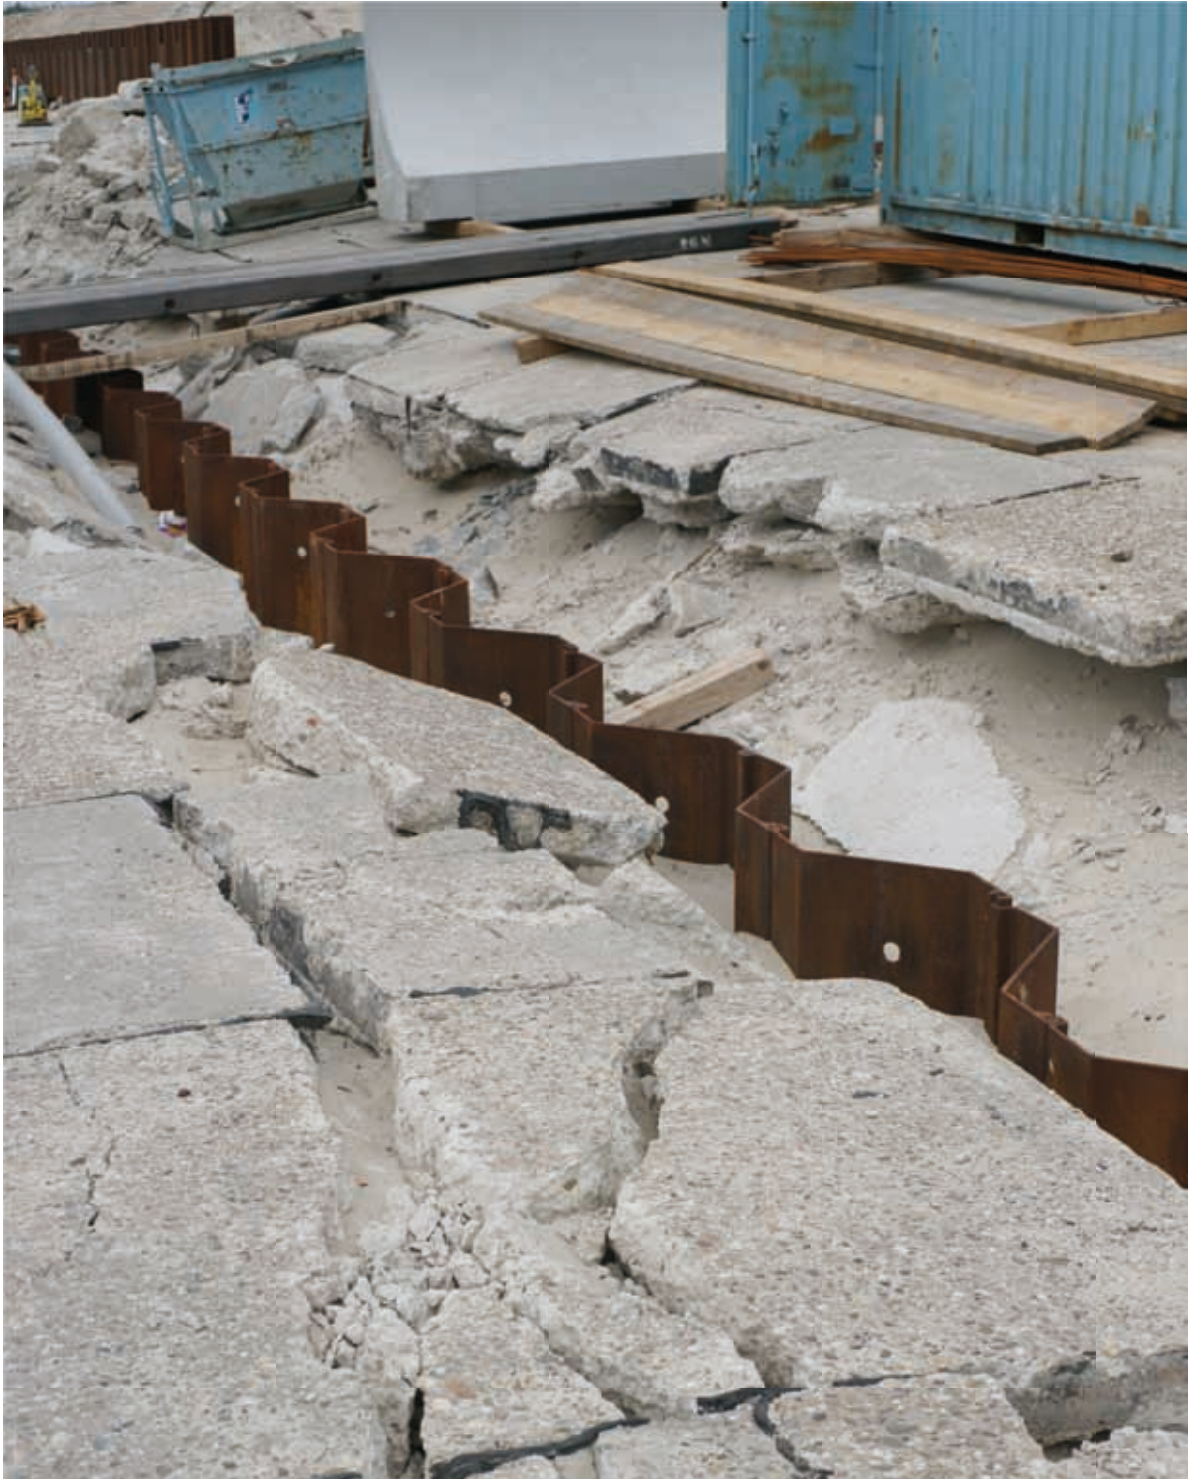
1

Die alte Wandelbahn wird ausgebaut.

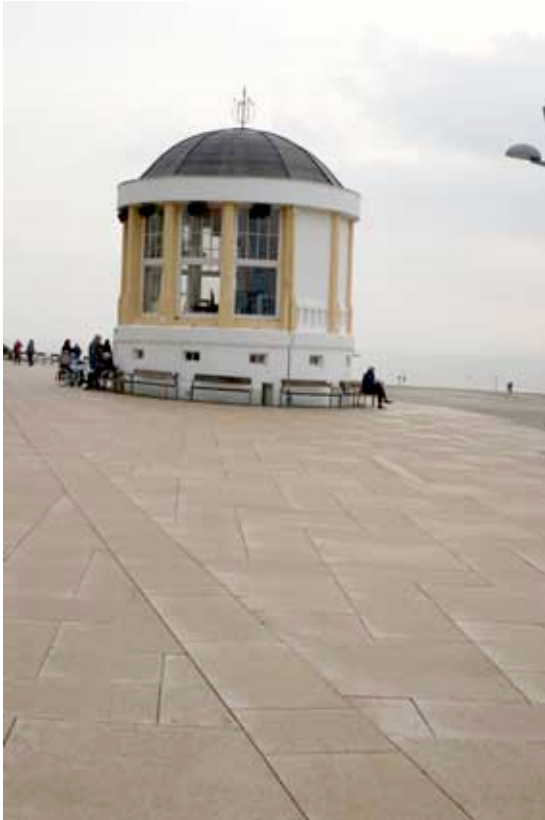
2

Pavillon auf der Wandelbahn / Verband

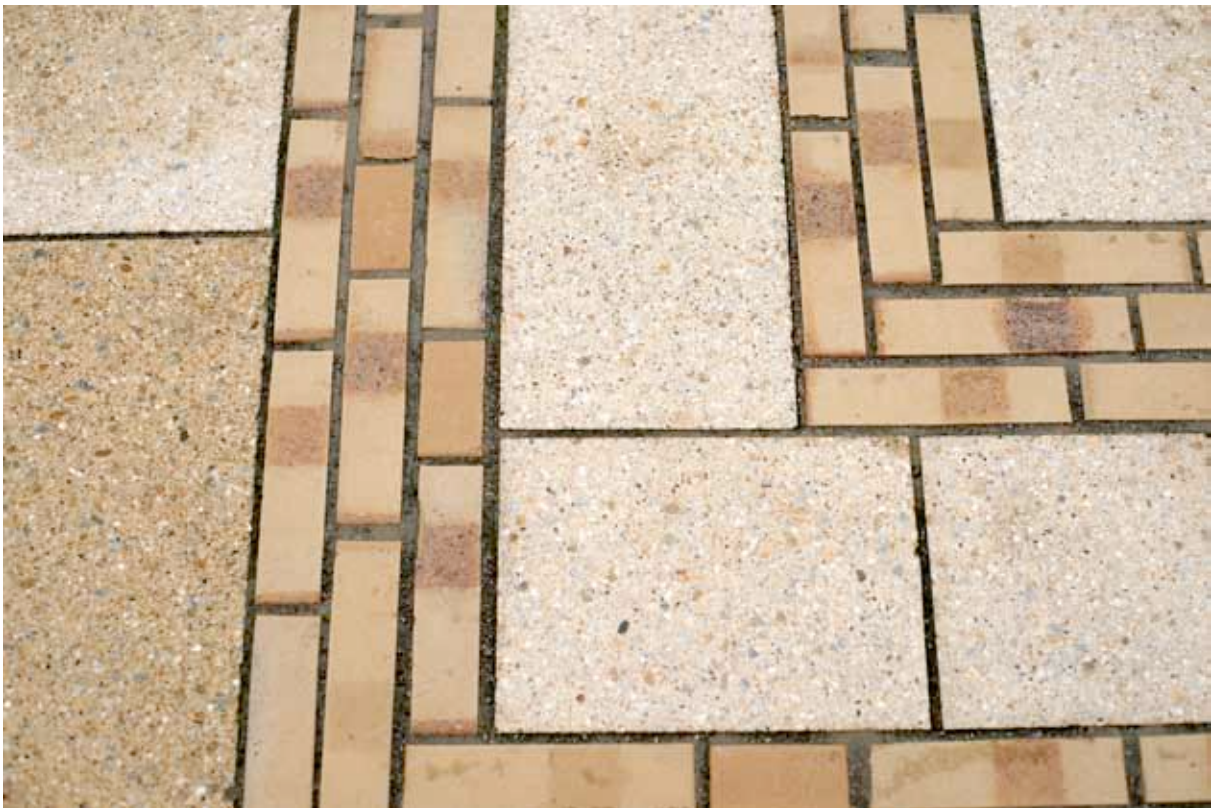
Platten Mit Romex verfugt, die Klinker hingegen mit hydraulisch - gebundenem Fugenmaterial

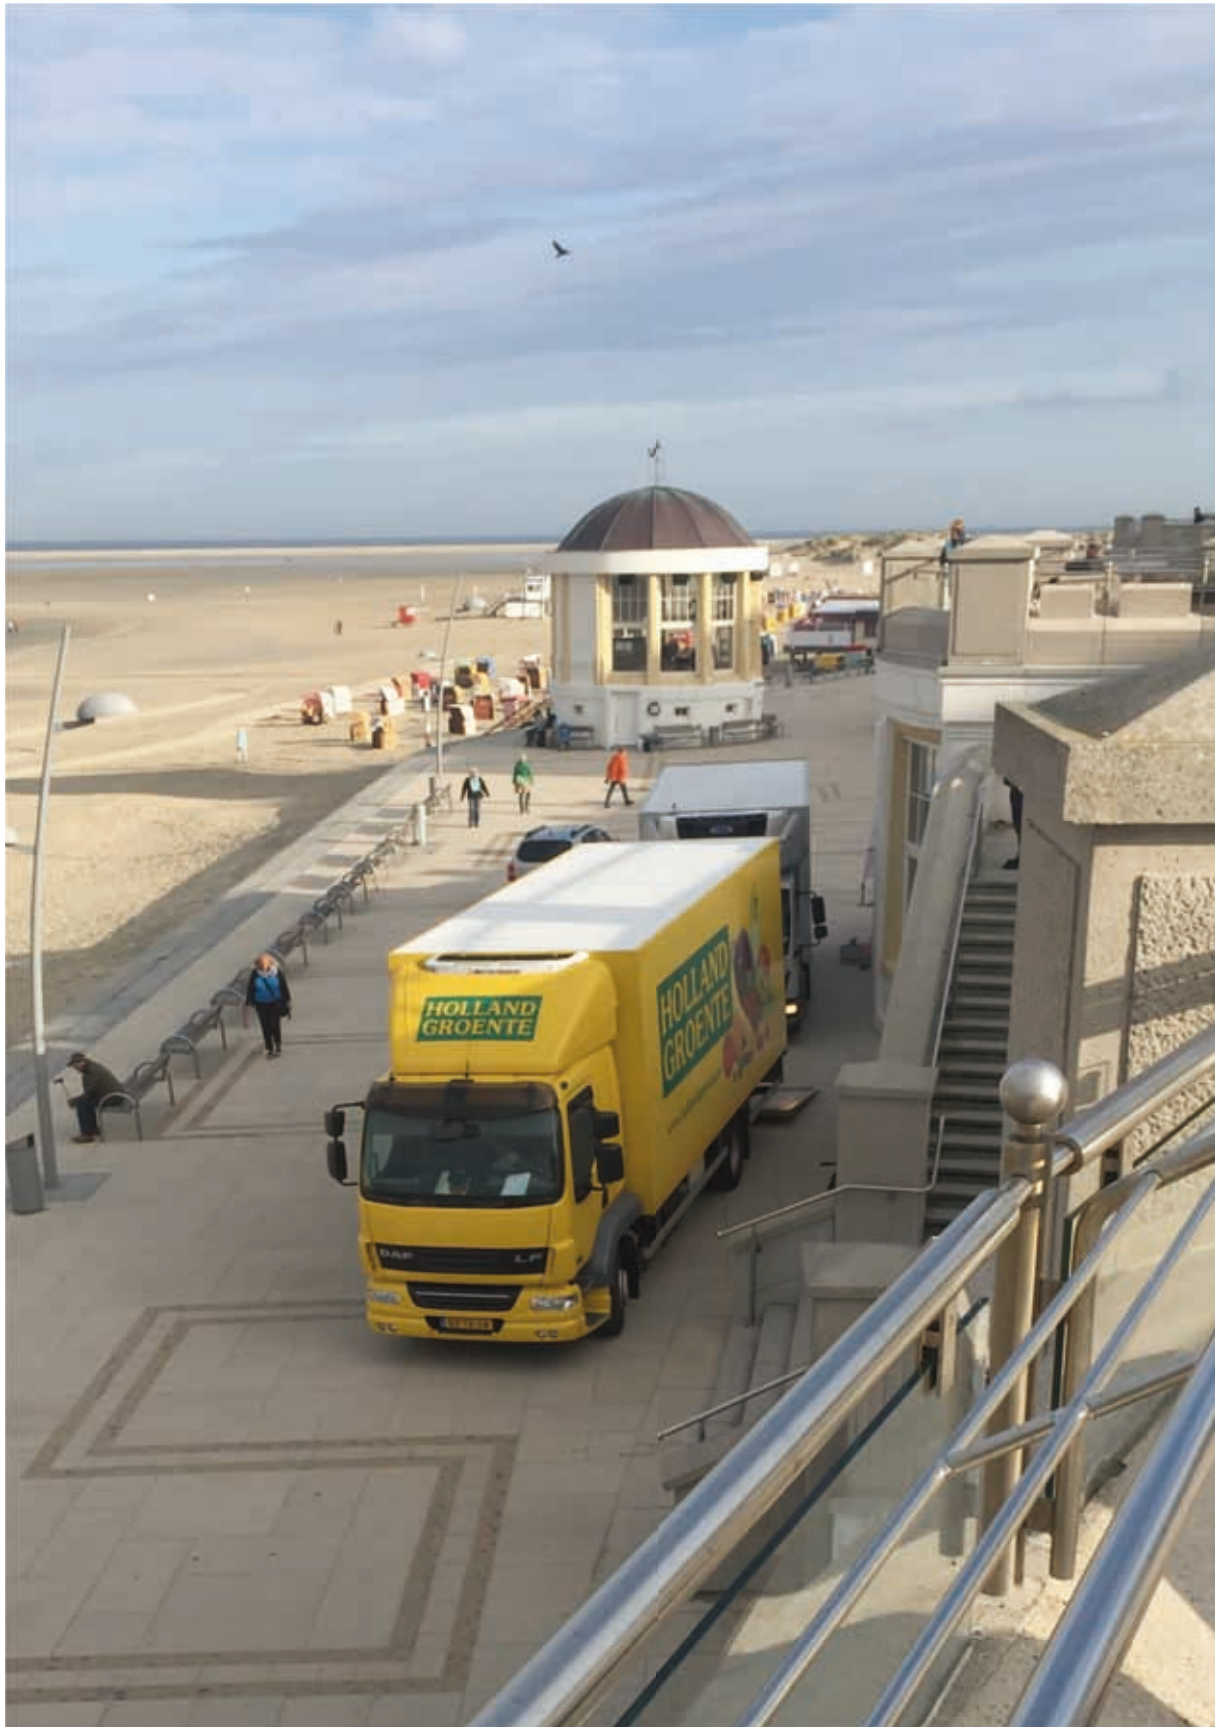
Beanspruchungsänderungen: In der Planungsphase wurde lediglich Reinigungstechnik angenommen. Am Tage der Besichtigung war jedoch verstärkter Anlieferverkehr beobachtet worden.  
(BILDDOKUMENTATION)

Versorgungs- LKW beanspruchen die Fläche.

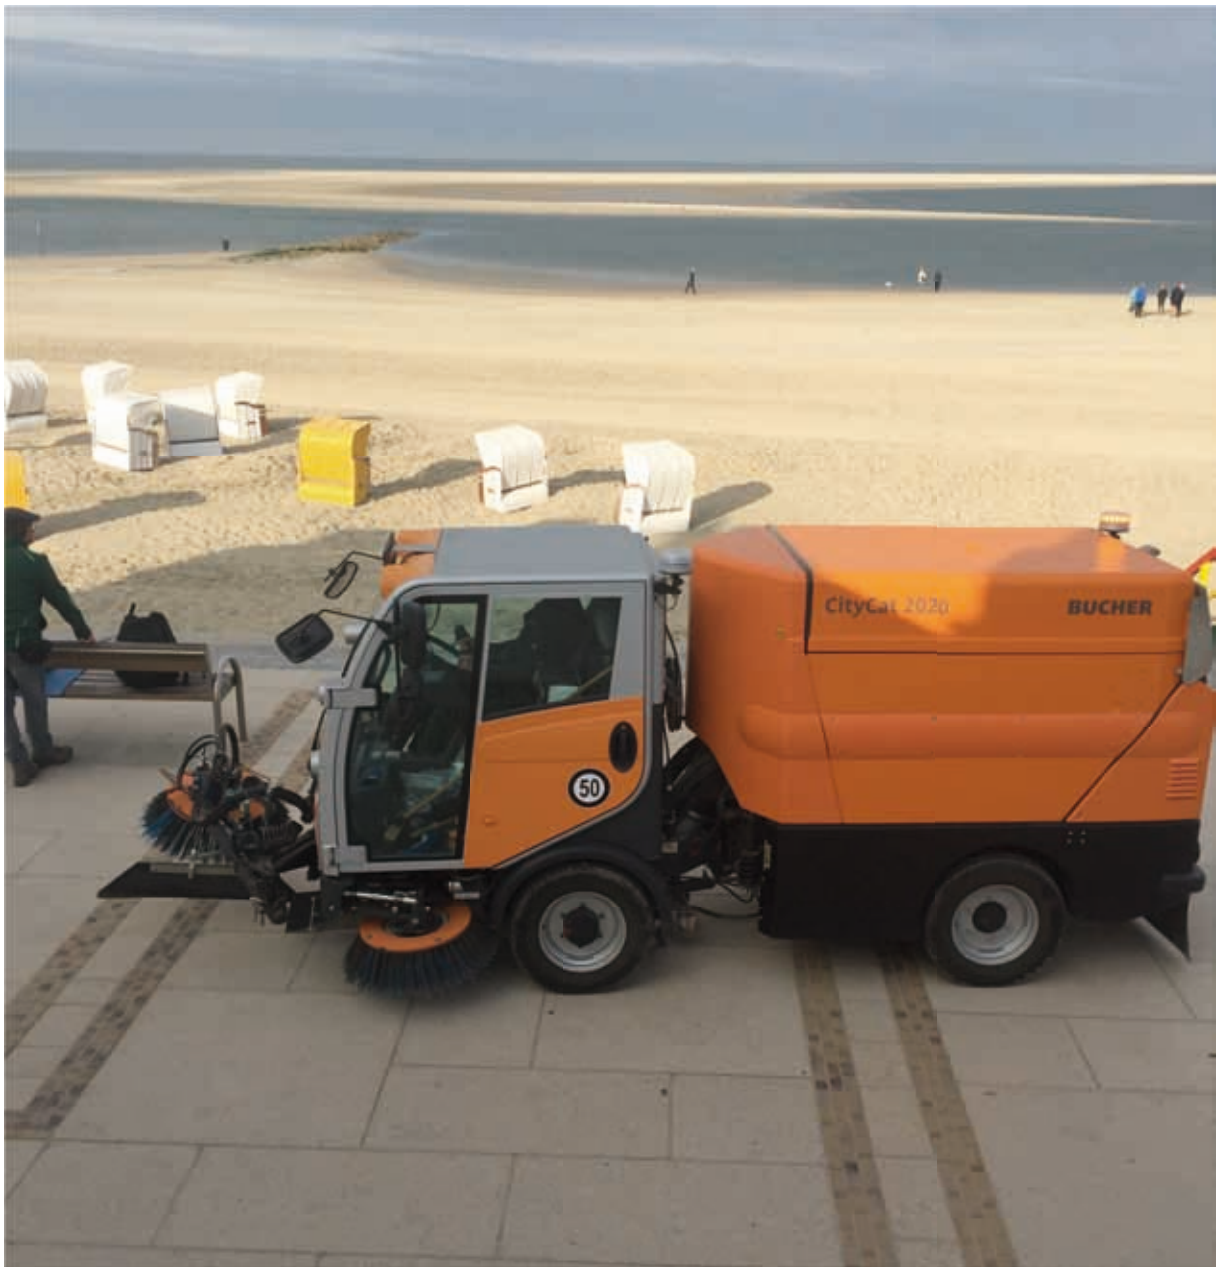
Reinigung mit Kehr- und Saugtechnik

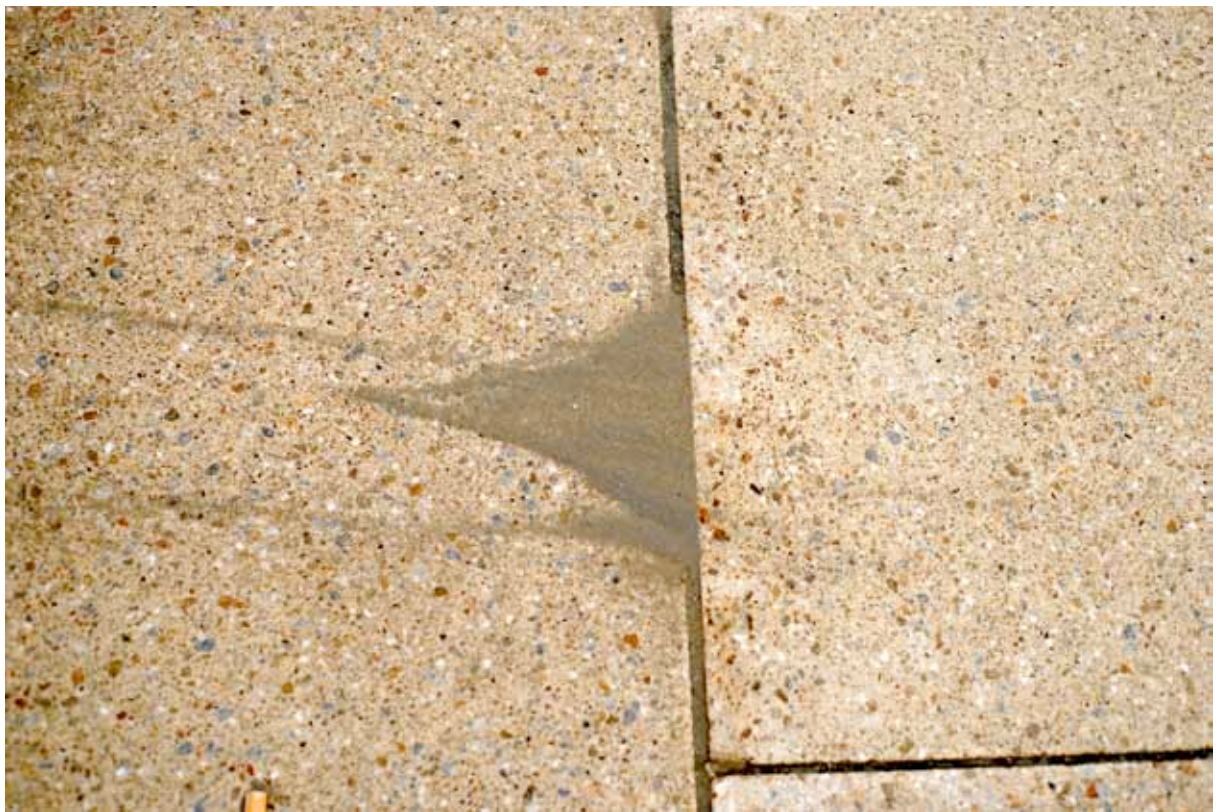
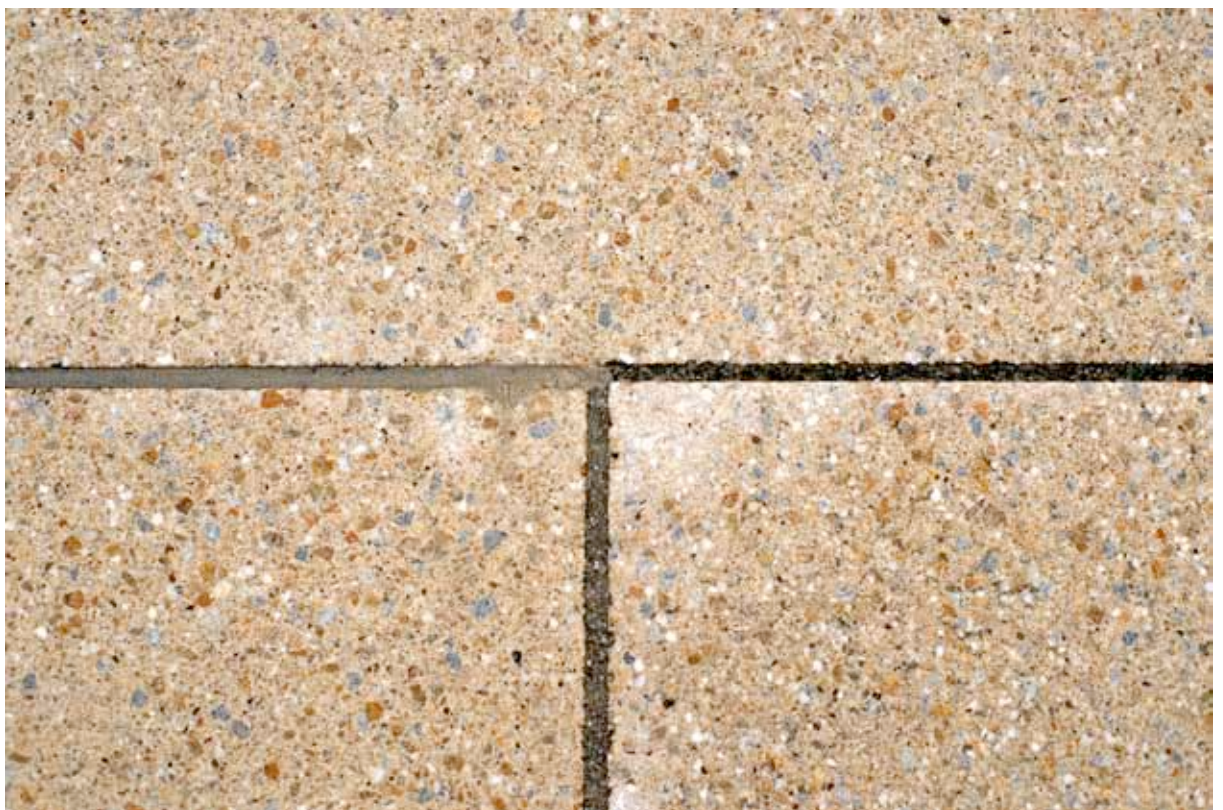
Weniger als 2mm verbleiben zwischen OK Platte und OK Fugenschluss. Durch ablaufendes Seewasser verbleibt etwas Strandsand schadlos in der Fuge. Bei der nächsten Tide oder Sturm wird der Sand wieder ausgetragen.

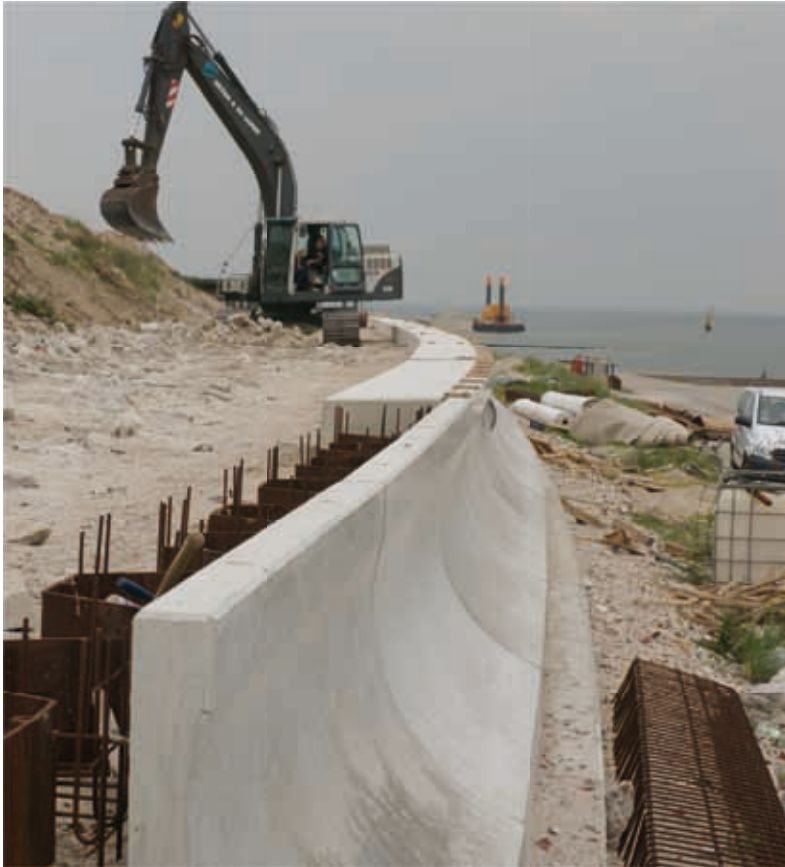
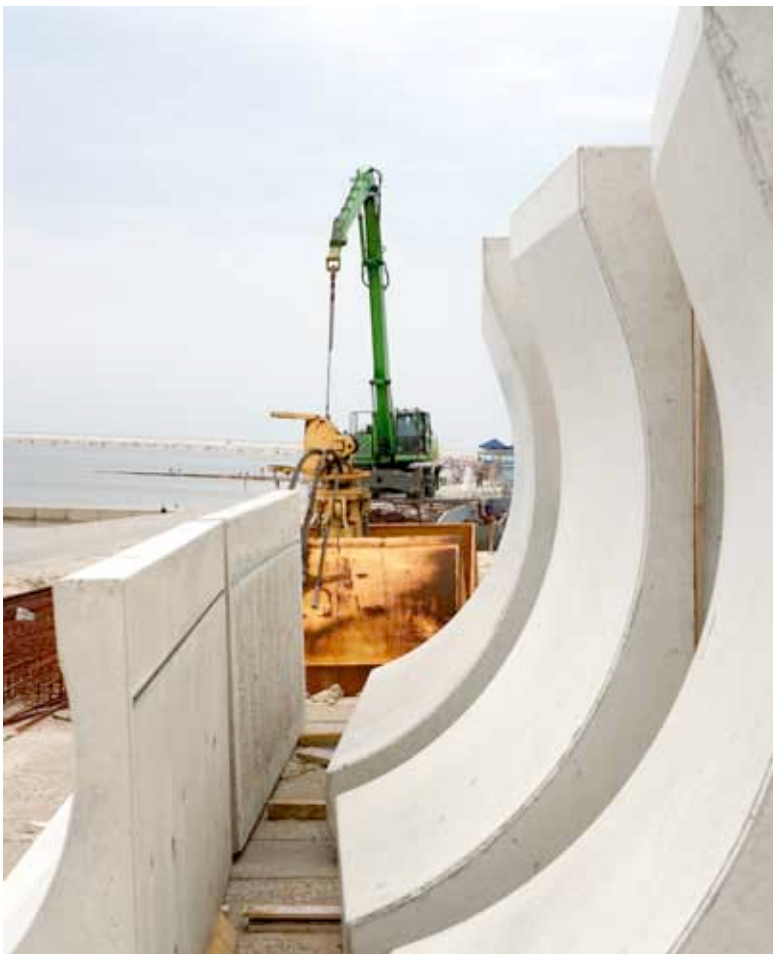
Mannshohe Wellenbrecher schützen die Anlage auch vor kommenden Naturgewalten.
