# Stadt Zülpich

## SACHSTANDFESTSTELLUNG SCHLAGLOCHSANIERUNG WOHNSTRASSE LOMMERSUMMER STRASSE

**Sachstandfeststellung Schlaglochanierung  
Wohnstraße „Lommersumer Straße“ in 53909 Zülpich**

Stellungnahme 2023/06/1023

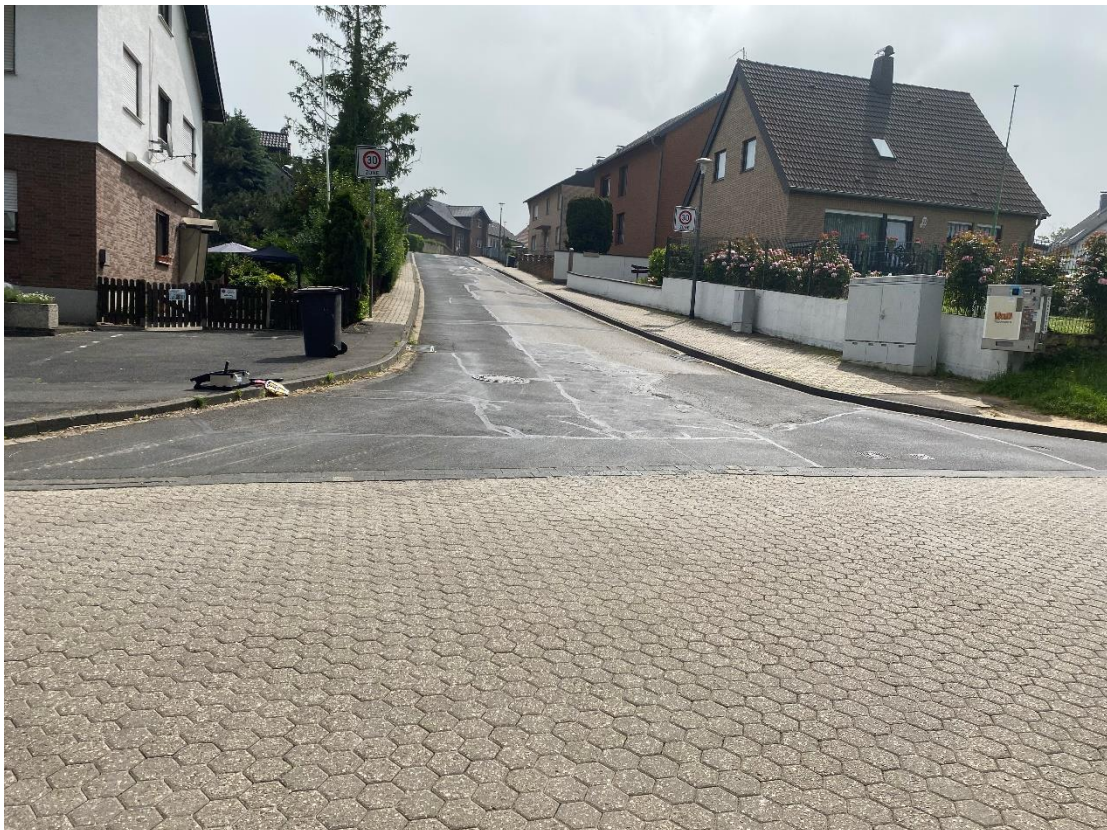
**Bild 1: Ansicht Lommersumer Straße, Untersuchungsfläche vorne links**

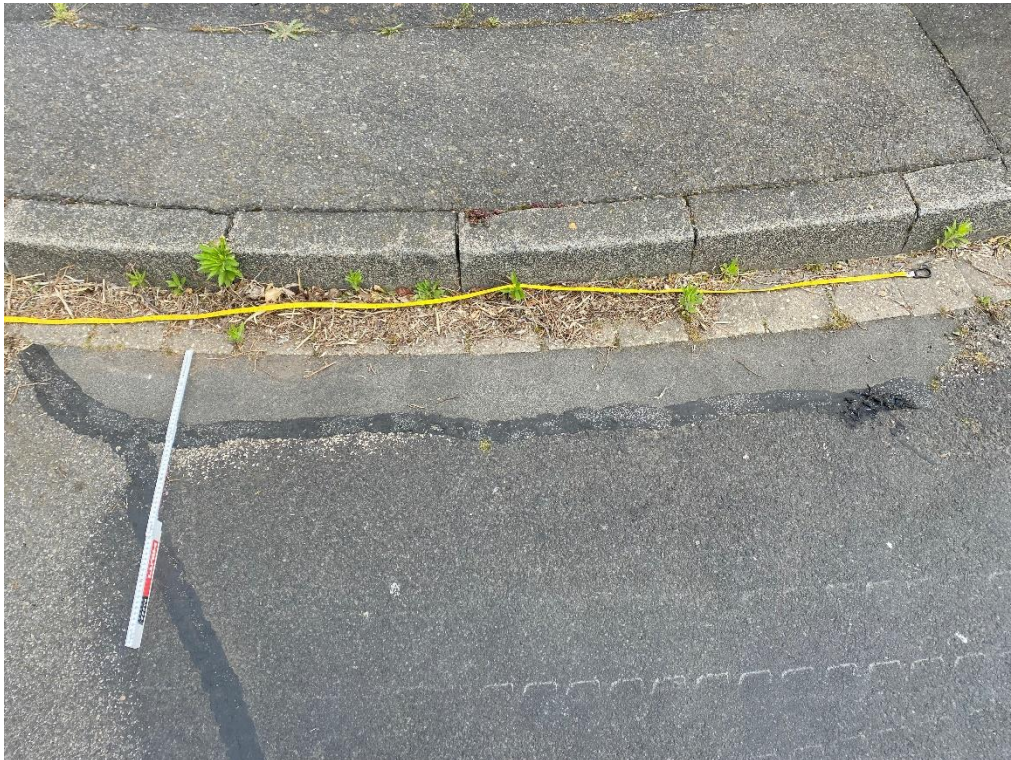
Es konnte festgestellt werden, dass die 2014 eingebrachte Masse ROMPOX®-D4000 HR unter der beschriebenen Beanspruchung keinerlei Ermüdungserscheinungen zeigt. Der Haftverbund im Material aber auch der Verbund mit den angrenzenden Materialien (Asphalt / Rinnenstein) ist uneingeschränkt vorhanden. Das eingefüllte Material ist ebenso in sich frei von Rissen und zeigt unter der Benutzung keinerlei Anzeichen von Verschleiß oder farblicher Veränderung.

**Bild 2: Reparaturstelle mit Bitumennähten und Reifenabdruck Landwirtschaft**

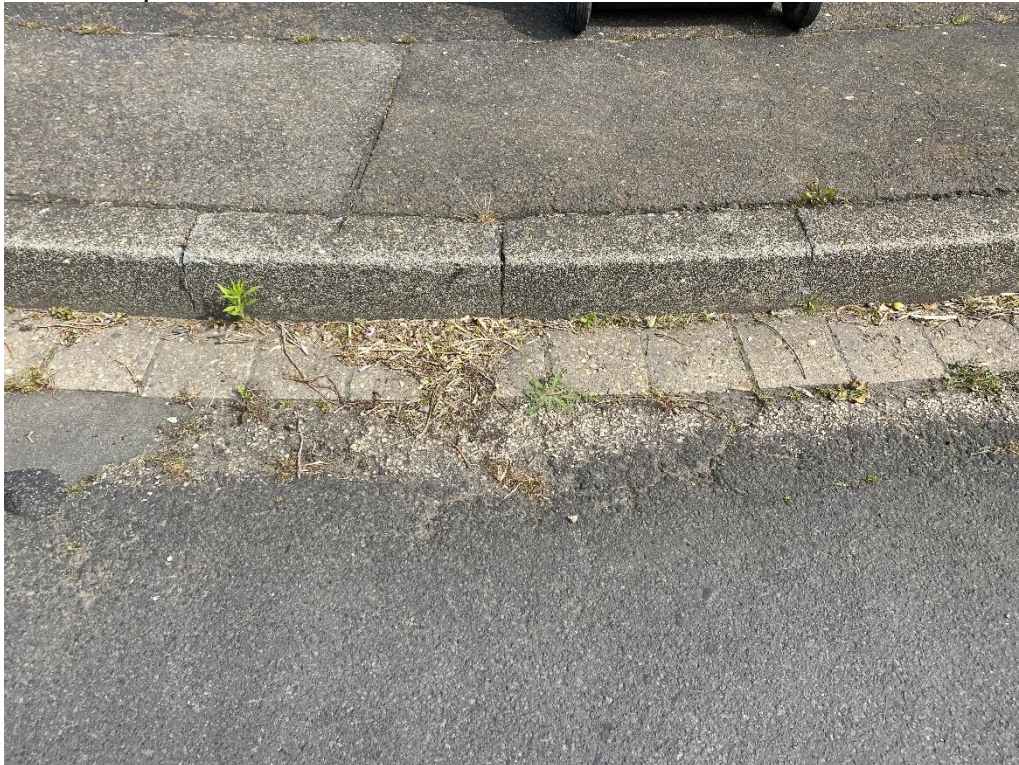
**Bild 3: Neuer Ausbruch angrenzend an Reparaturstelle**

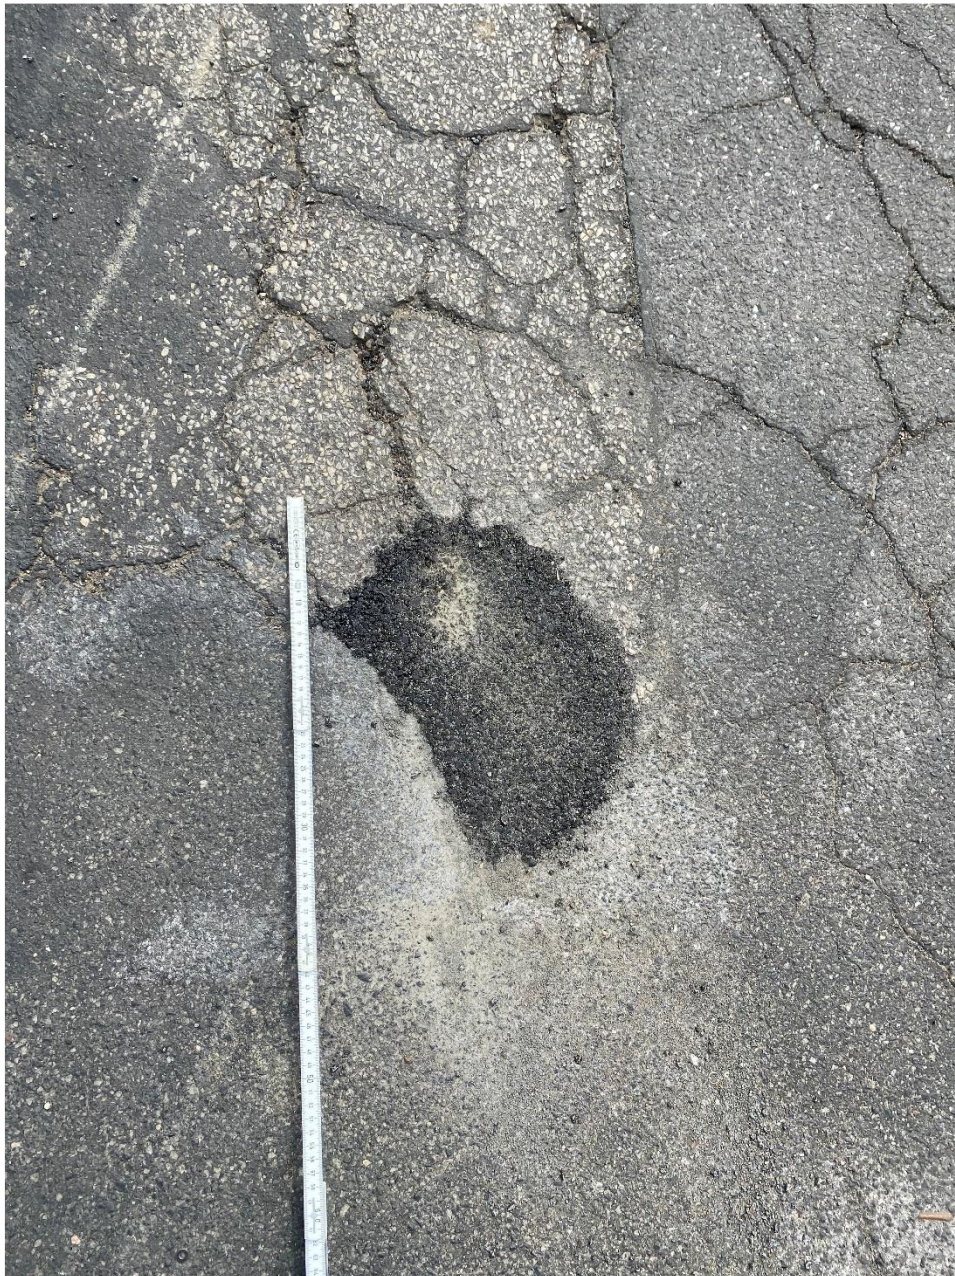
Die Fahrbahn ist mit einem Asphaltbelag versehen über den keine weiteren Angaben vorliegen. Es kann festgestellt werden, dass der Belag, neben der Untersuchungsfläche, mehrfach in Teilen kleinflächig ausgebessert worden ist und daß es auch großflächige Sanierungen über eine ganze Fahrspur gibt. Es handelt sich bei den kleinflächigen Reparaturen, dem optischen Eindruck nach, um Kaltasphalt bzw. Bitumen Vergussmittel.

**Bild 4: Kaltasphalt Sanierung angrenzend**
