**Bewertung des Projektes:**

**Innenstadt Soest:**

**Pflasterflächen, Rinnen, Randeinfassungen,  
allgemeine Verschmutzung sowie der  
Gesamteindruck nach ca. 10 Jahren unter  
Beanspruchung.**

## **Angaben zum Projekt: Historischer Stadtkern Soest**

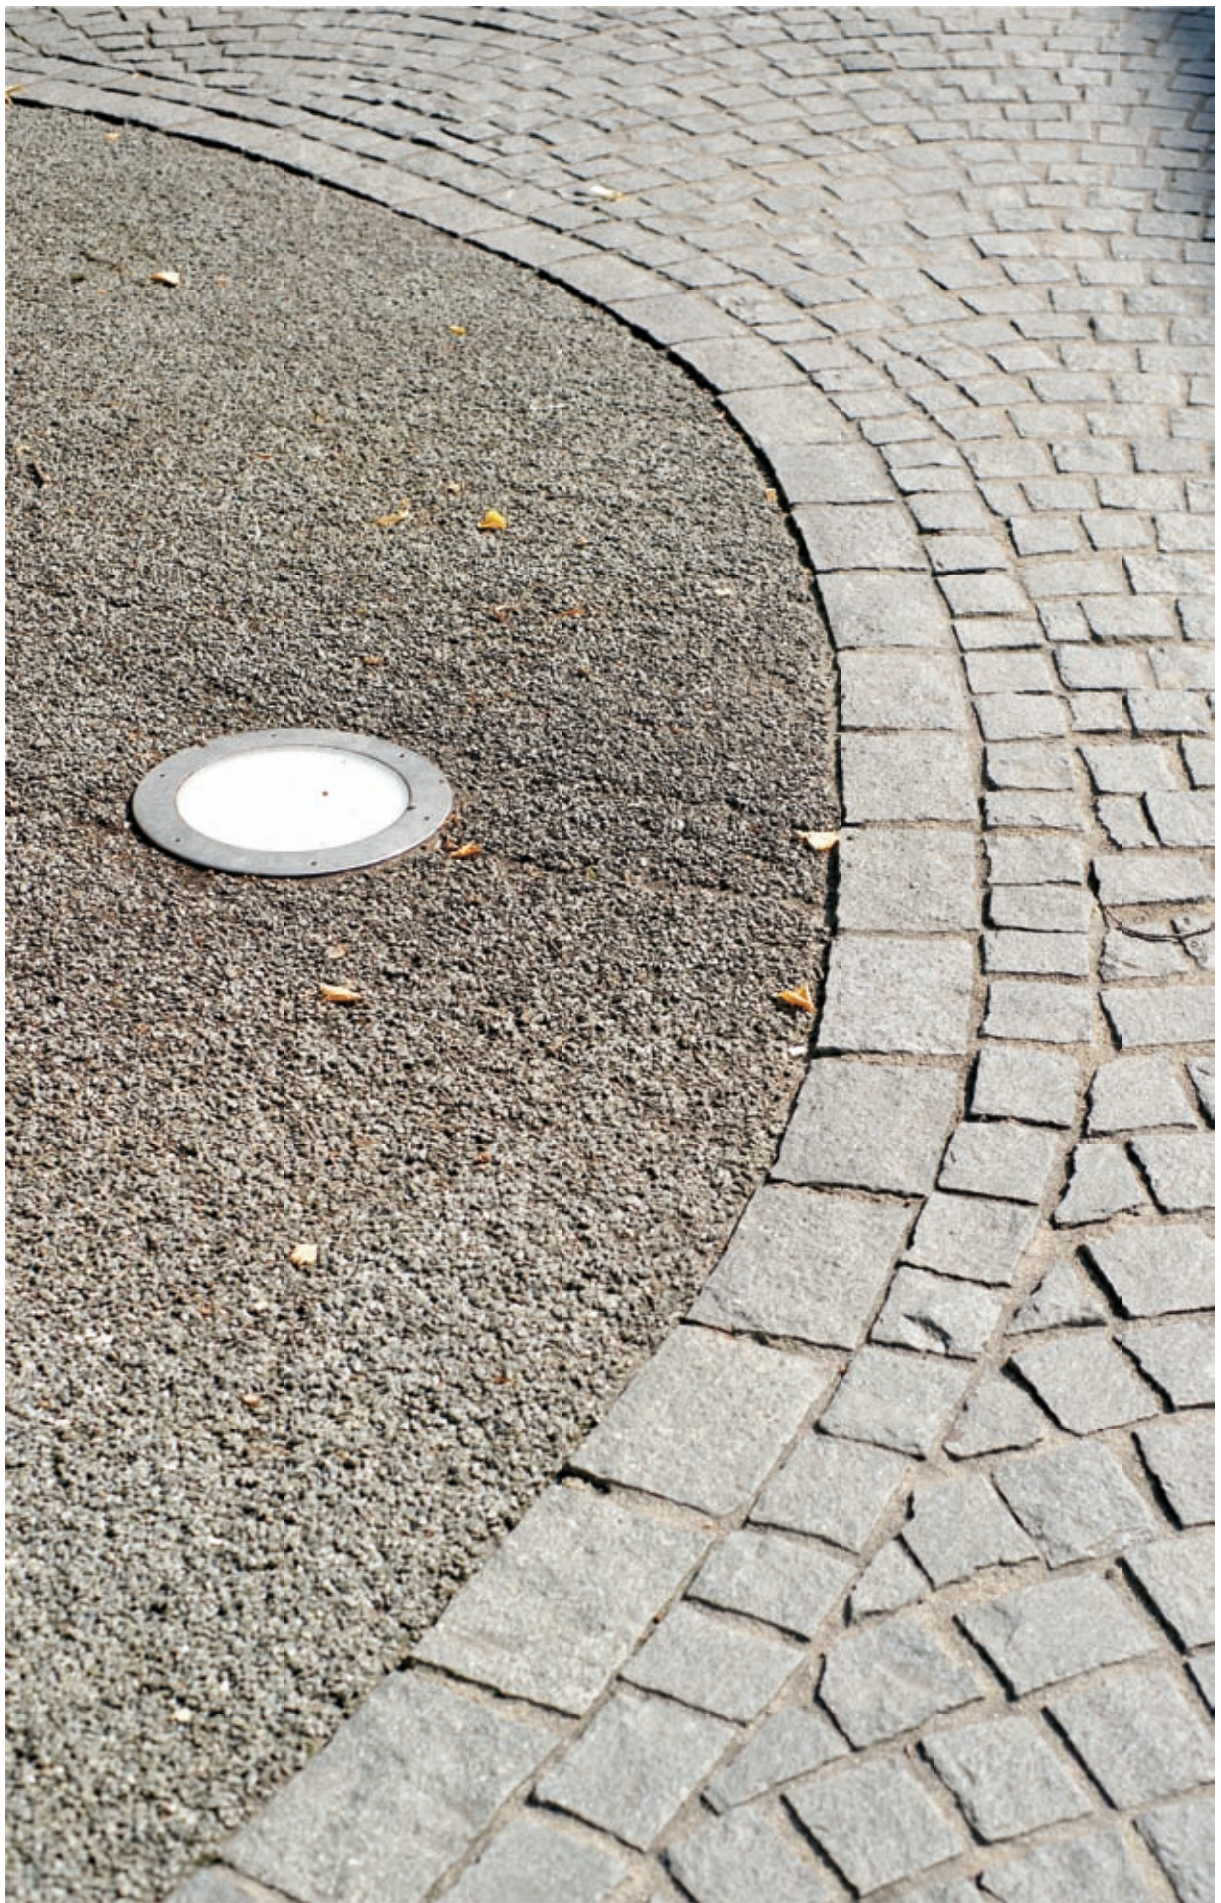
**Abbildung : ROMPOX Splittverfestiger Einbau Lichtstrahler /  
Randanpflasterung / Kleinstein / Großpflaster**

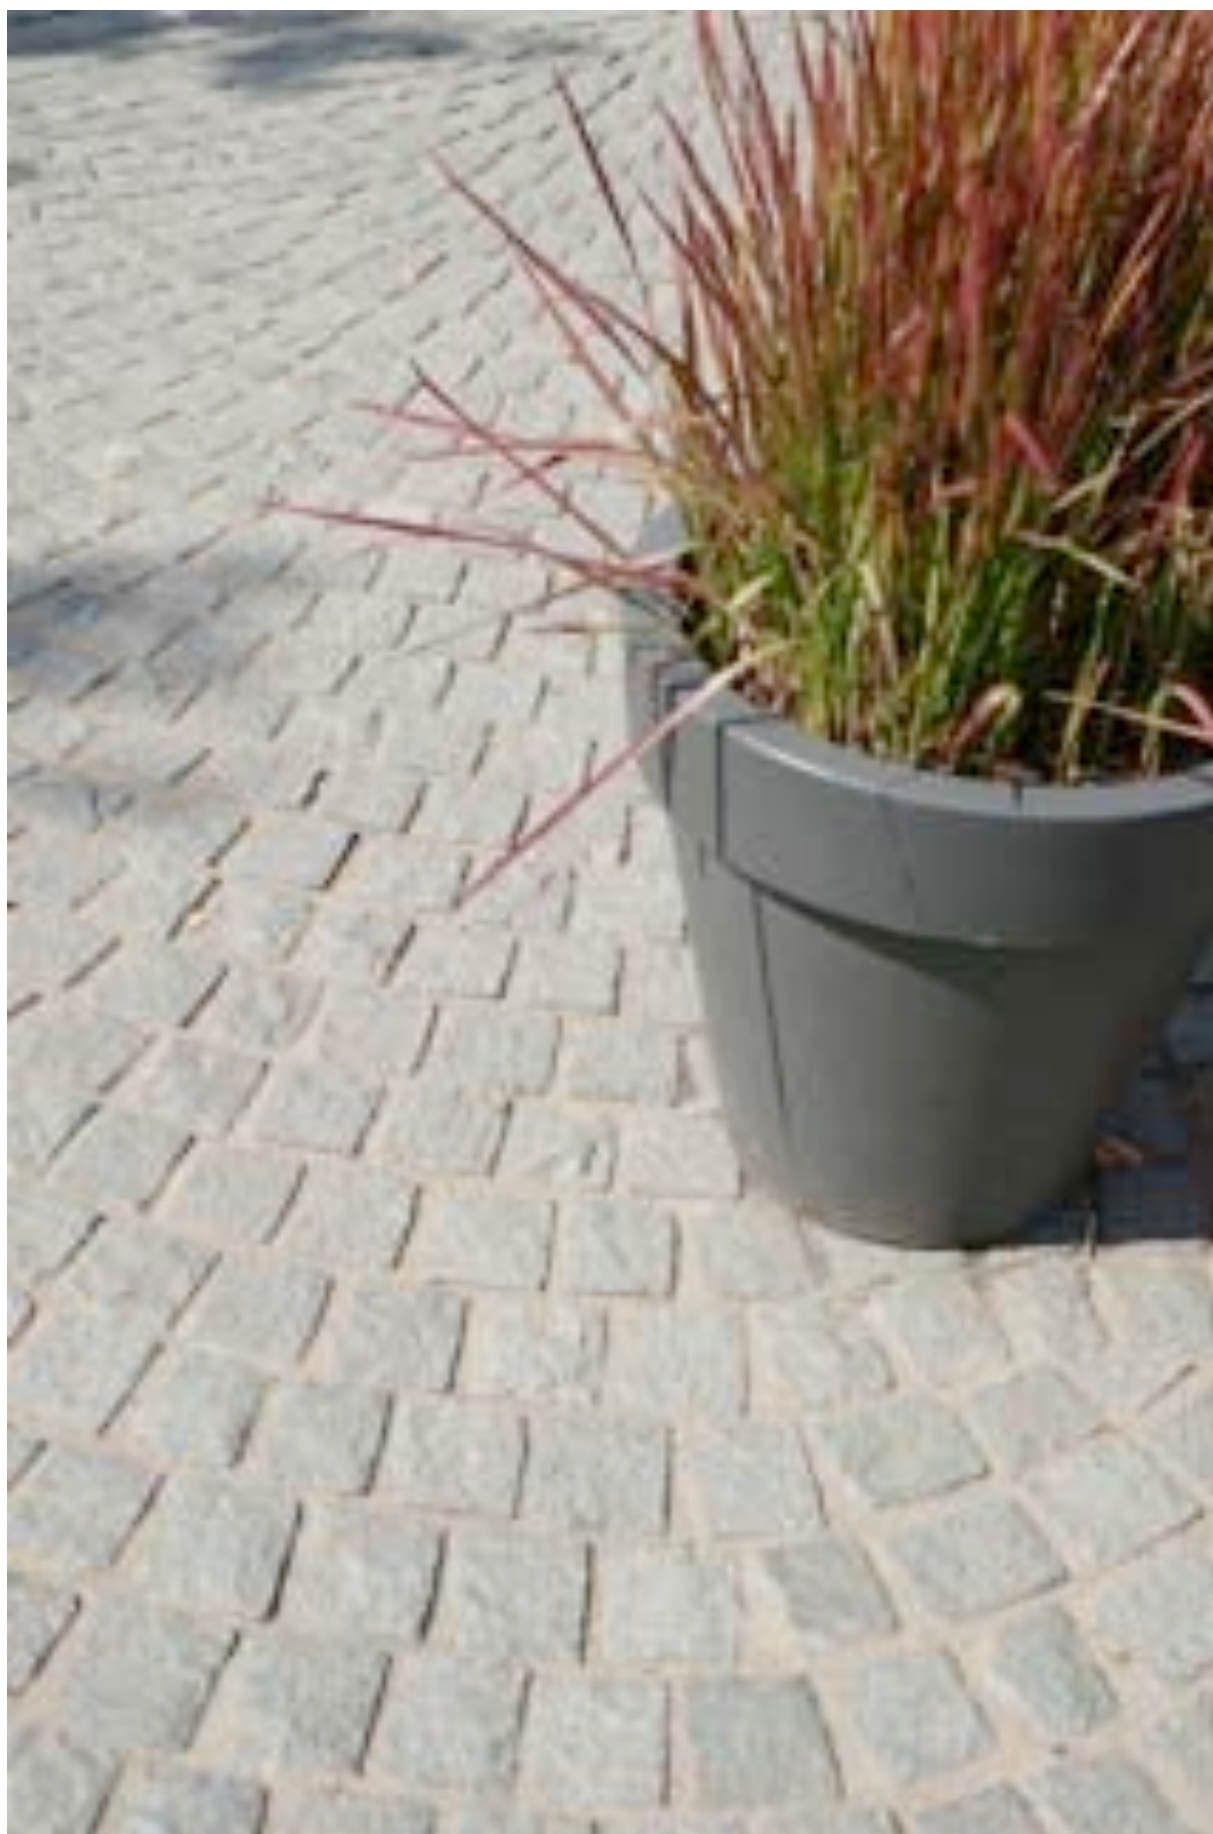
Abbildung: Segmentbögen mit Verfugung D 2000
