## SACHSTANDFESTSTELLUNG RINNENVERFUGUNG, WOHNSTRASSE STADELBERGWEG

**Sachstandfeststellung Rinnenverfugung  
Wohnstraße „Stadelbergweg“ in 95233 Helmbrechts**

Stellungnahme 2022/11/1022

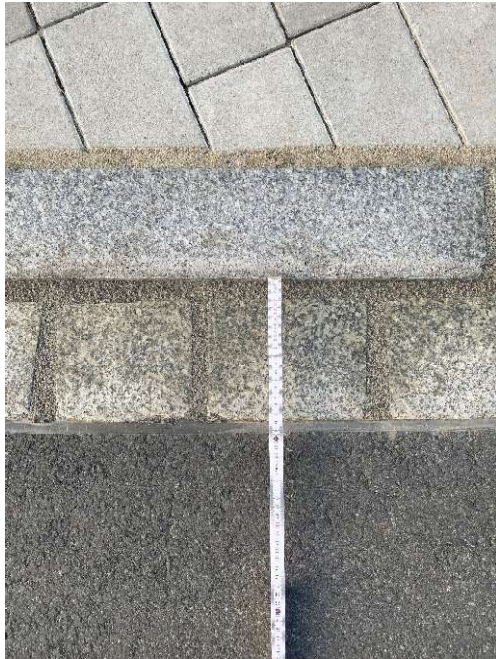
Bild 2: Rinne mit Fuge

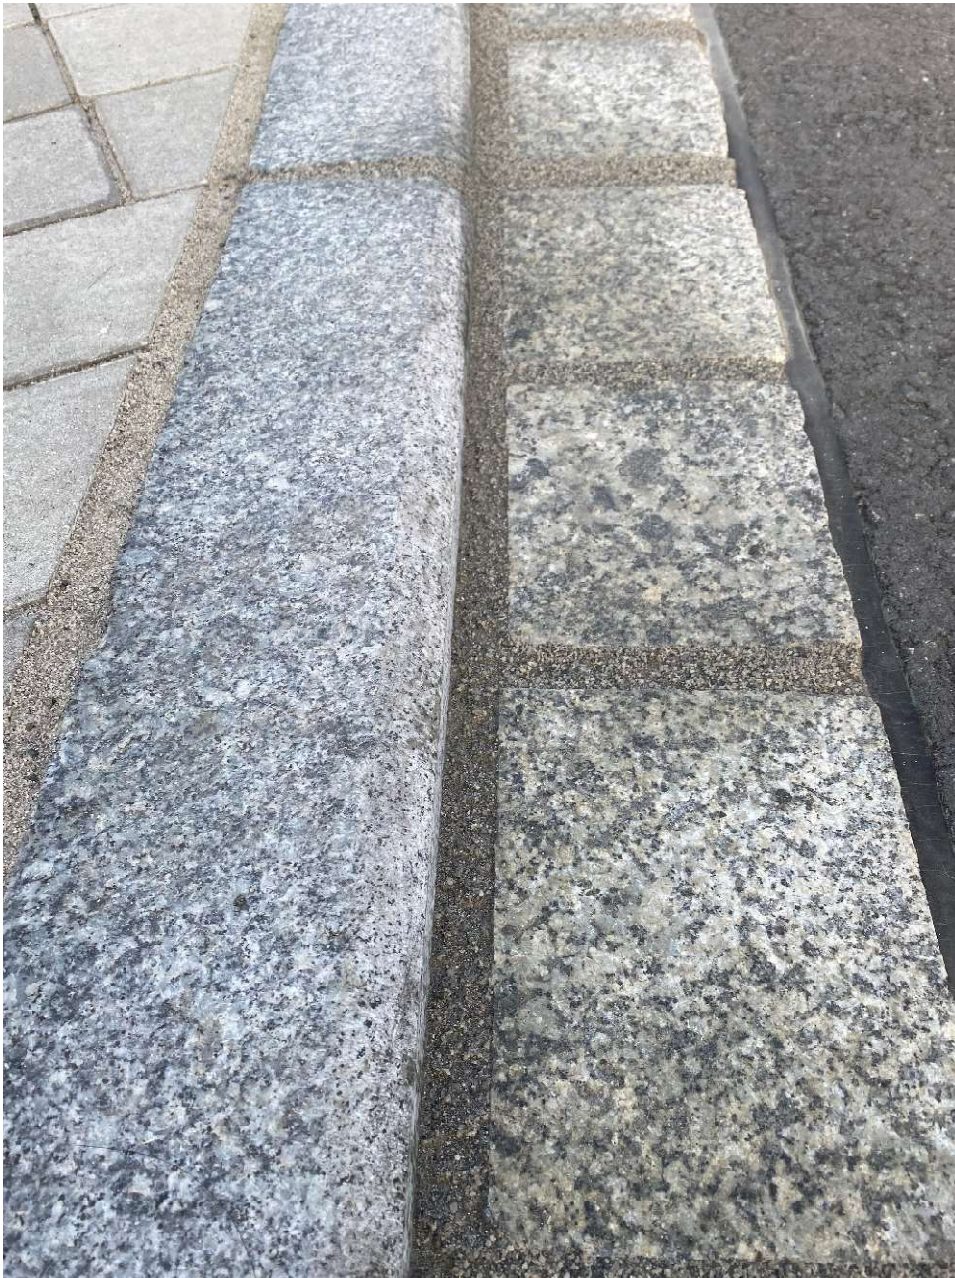
Die einzeilige Rinne ist mit einer Fuge von 15mm ±5mm sowohl zum Bord als auch zwischen den Steinen versetzt. Der sichtbare Teil ist mit einem kunstharzgebundenen Fugenmaterial gefüllt (siehe hierzu auch DIN 18318, Abs. 3.6.3, 2019). Zur Fahrbahn wird die Rinne durch eine 20mm ±3mm Fugen von der Asphaltdecke getrennt. Diese Fuge ist im sichtbaren Bereich durch einen bituminösen Fugenverguß geschlossen.

**Bild 4: Detail Rinne mit Übergang zum Asphalt**

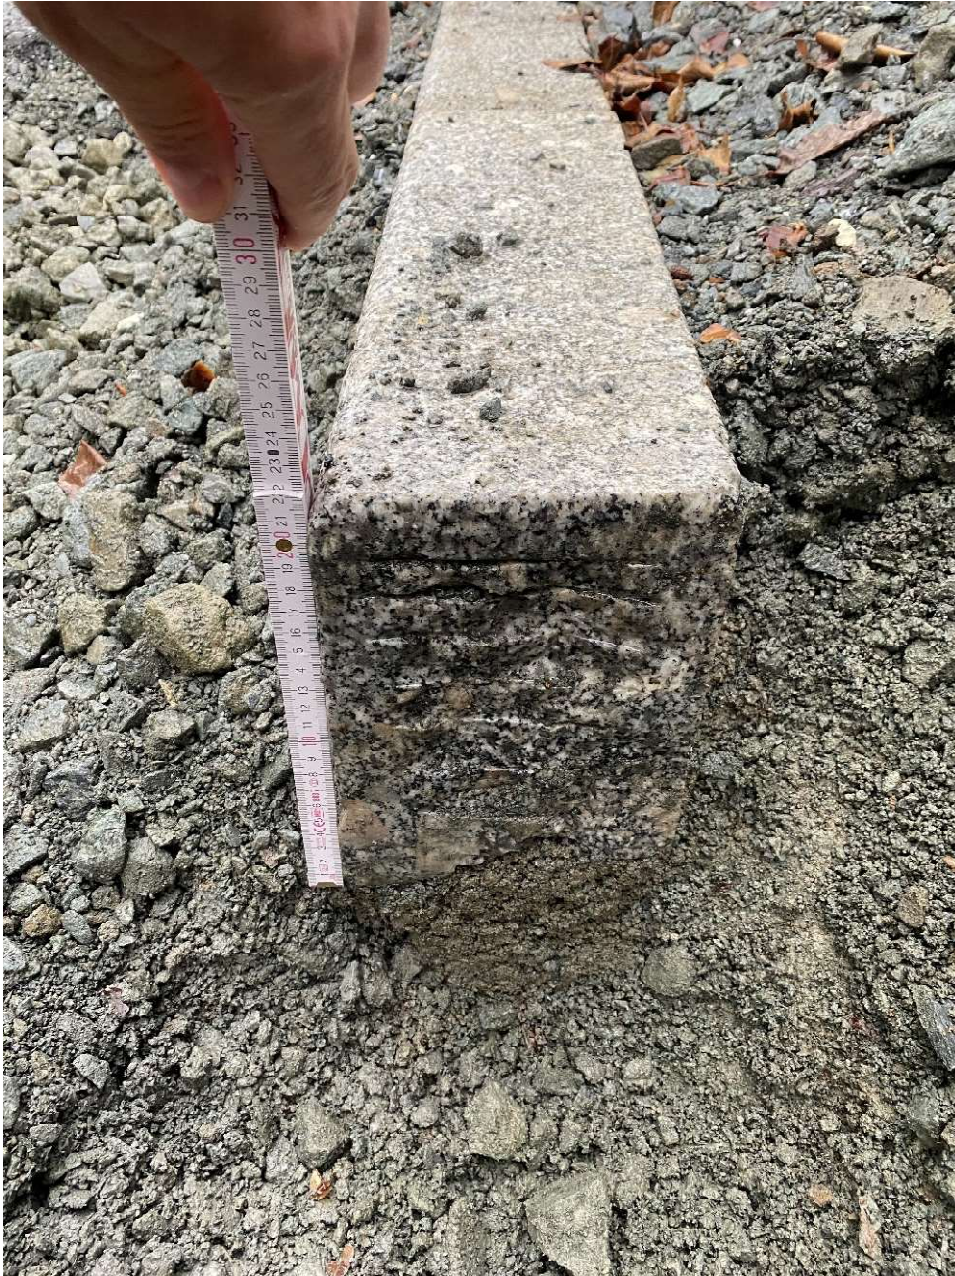
Beidseitig wird der Straßenzug von einem Bordstein mit einer vorgelagerten Fließrinne eingefasst. Der Bordstein ist aus Granit in freien Längen von 80-130cm, in den engen Kurvenbereichen mit einer Baulänge von 50cm. Die Breite des Bordes beträgt 14cm, der Anlauf hat eine Rundung  $r=2\text{cm}$ . Die Höhe beträgt 20cm und teilweise auch 28 cm. Die Oberfläche ist sehr exakt und lässt auf eine gesägte Herstellung mit anschließender Stockung schließen. Die Rinne ist ebenfalls mit Granit Natursteinen  $18 \times 16 \times 18\text{cm}$  ausgebildet, Oberfläche gesägt und gestockt.

**Bild 5: Dimensionierung Borde aus Granit**

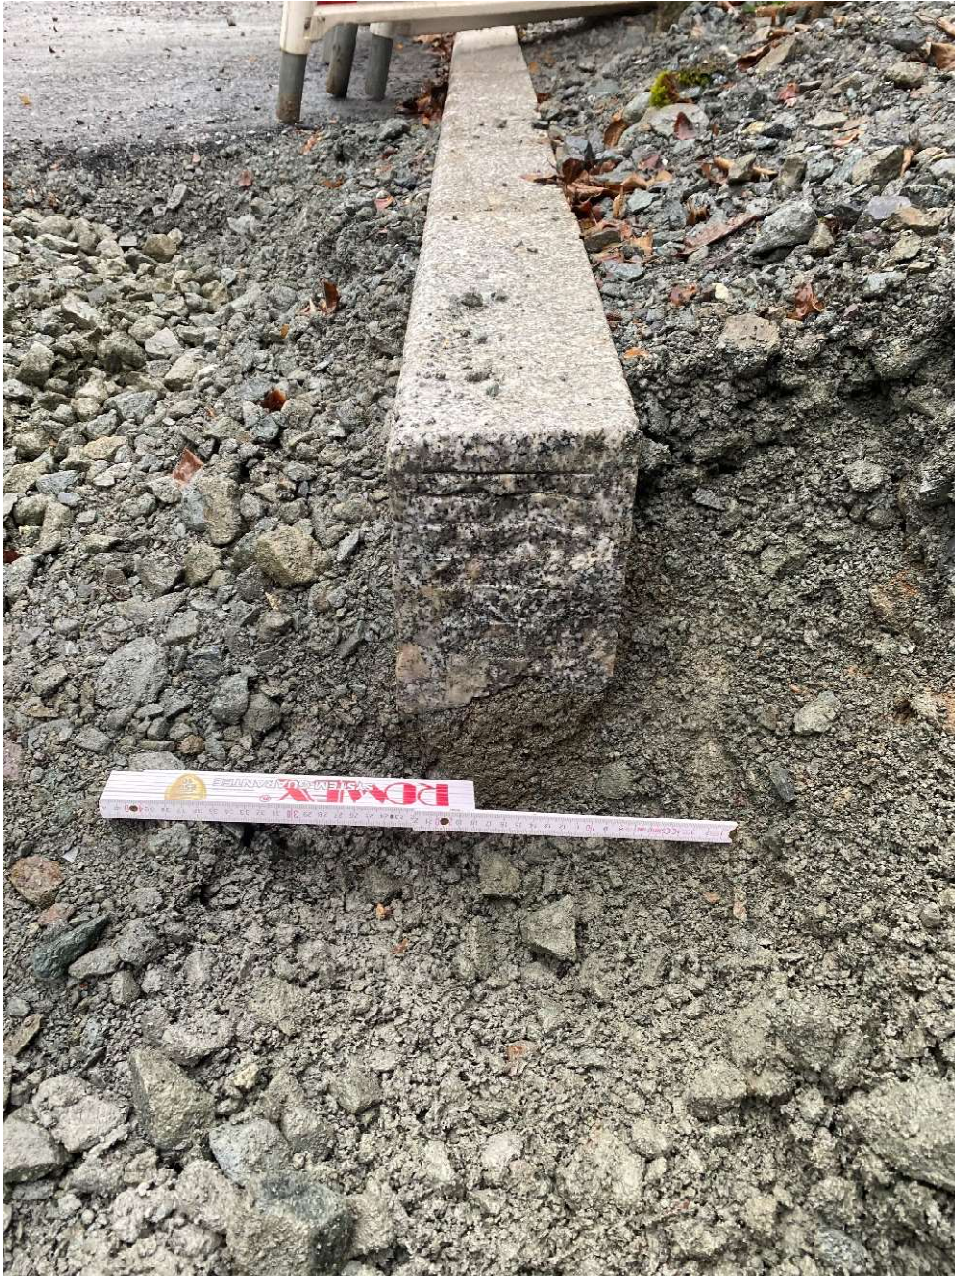
Bis zu 2/3 Höhe der Gesamthöhe ist das Einfassungselement mit einer Rückenstütze des gleichen Betons im „Nass in Nass Verfahren“ zu versehen. Die erforderliche Dicke der Rückenstütze beträgt min 200mm, die Breite 150mm mit einer Toleranz +-20mm. Die Fuge zwischen den Elementen soll 4mm +-2mm betragen.

**Bild 6: Dimensionierung Fundamentierung**

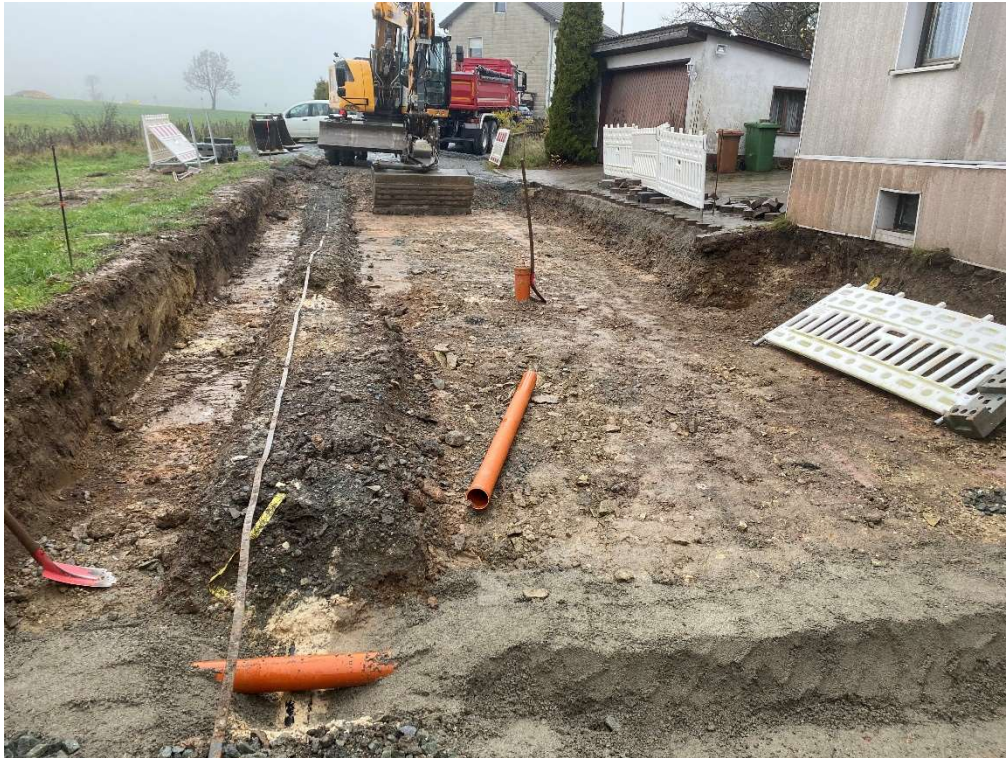
Bild 7: Aushub / Grobplanum

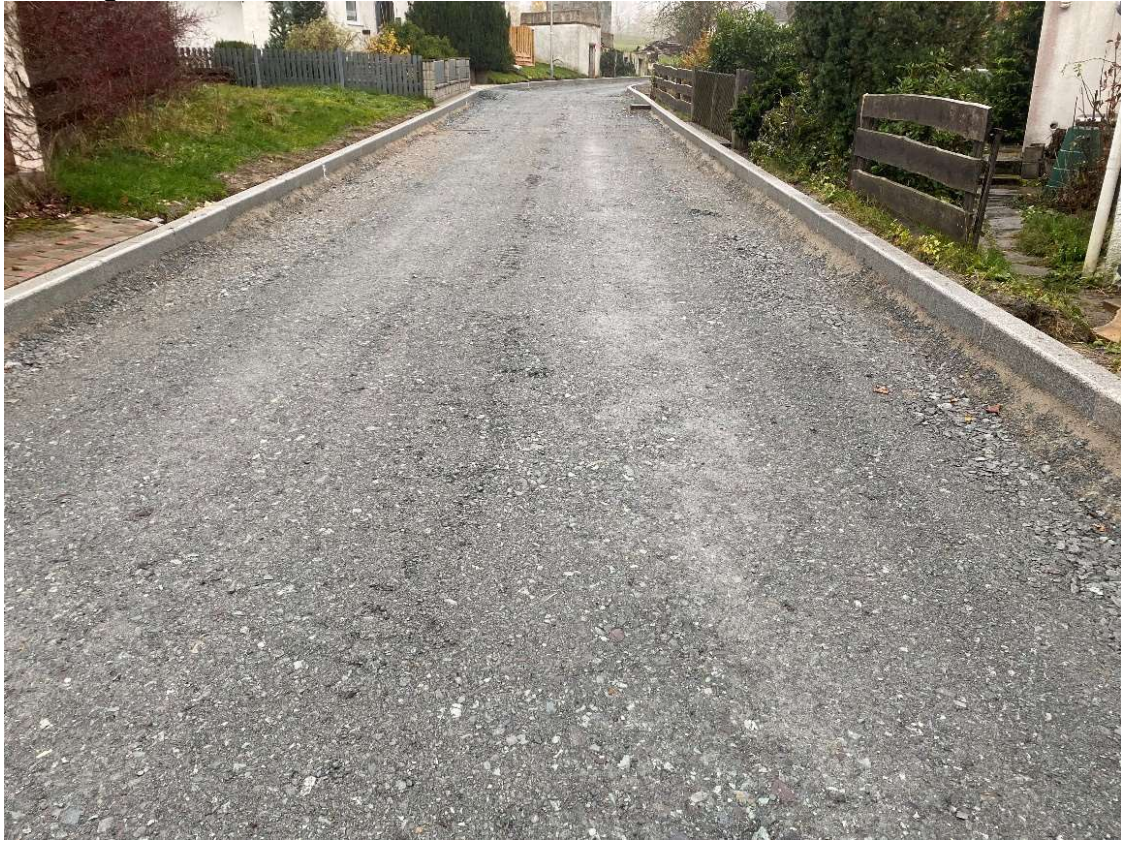
Das Material der Tragschicht ist ein regional vorkommender scharfkantiger Schotter der Körnung 0/45 mit sichtbarem Basalt Anteil. Ausgelegt für die Bk0,3 beträgt die erforderliche Stärke des Oberbaus 70 cm (siehe 3.2 Dimensionierung).

**Bild 8: Planum der Tragschicht**

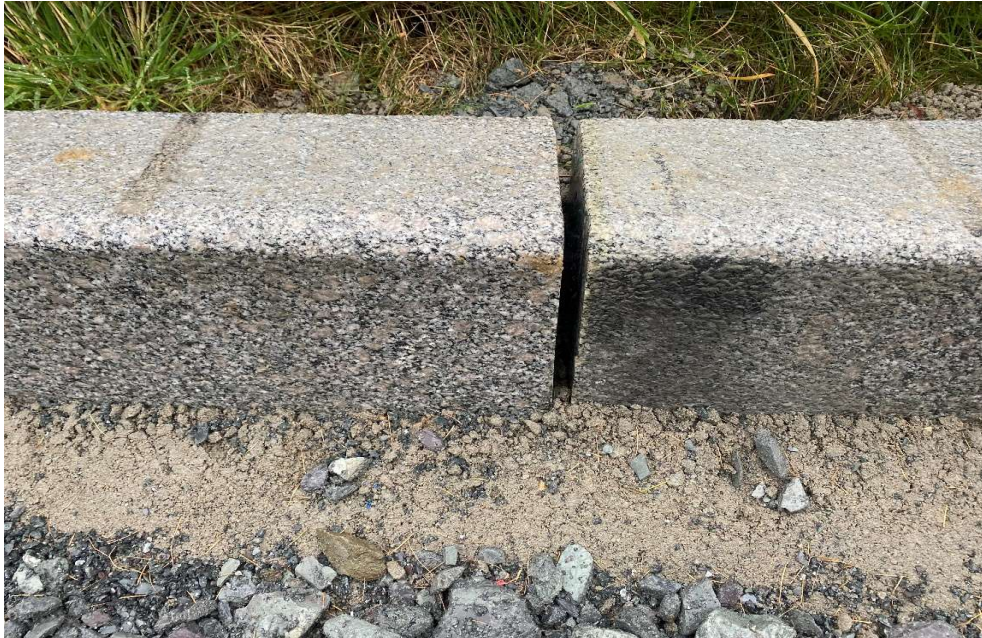
Die Randeinfassung aus Bordsteinen ist mit einer Fuge von 25mm ±5mm zwischen den Borden ausgebildet. Die Fuge ist im sichtbaren Bereich mit einem Kunstharz gebundenen Fugenmaterial gefüllt. Weiterhin finden sich im Abstand von jeweils 15 m eine, alle Einfassungen durchziehende, Dehnungsfuge von 20mm ±5mm. Diese ist mit einem dauerelastischen Silikon Material gefüllt.

**Bild 9: Fugenausbildung**

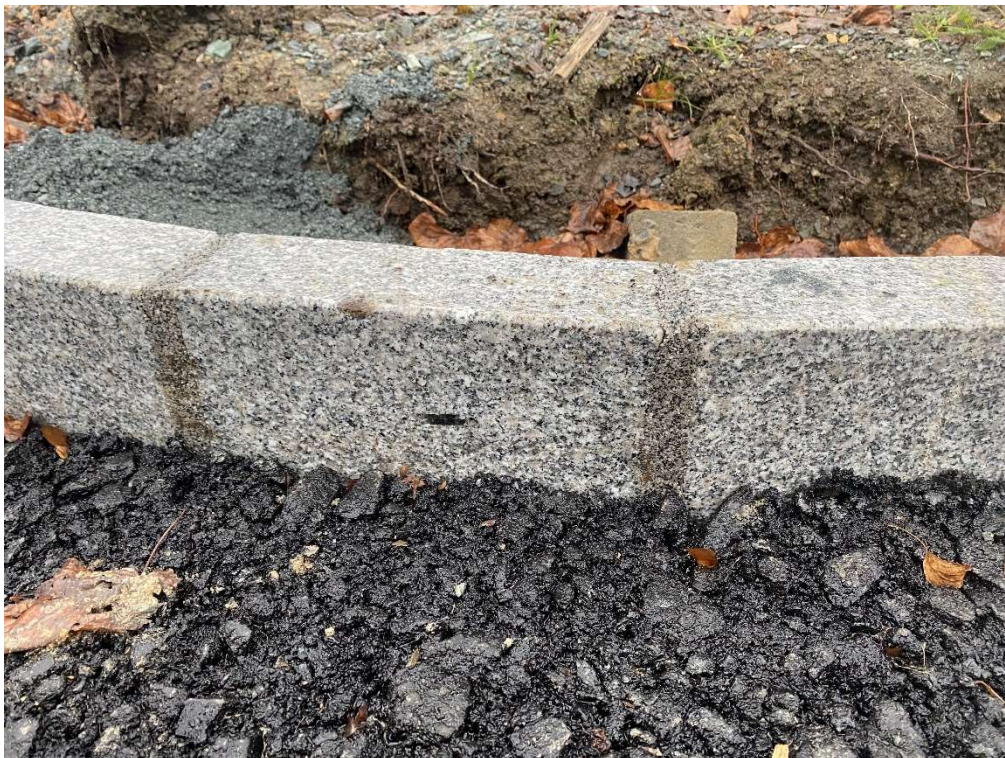
**Bild 10: Fugenschluss im Kurvenbereich**

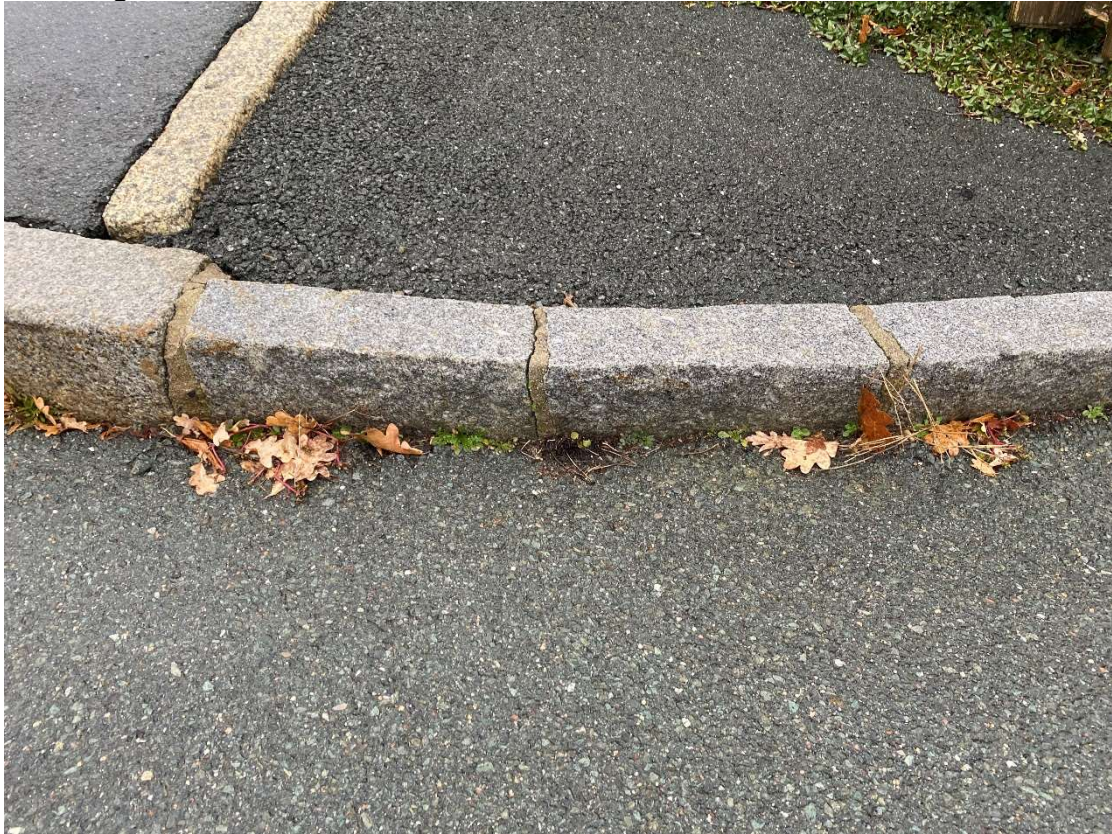
Im Stadtgebiet konnten viele Stellen festgestellt werden bei denen eben diese Verfugungsart unter der üblichen Einwirkung versagt hat (siehe Foto 11+12)

**Bild 11: Aufreißender Fugenschluss unter Belastung**
